Merk: **Volkswagen**

Soort voertuig: **Open wagen**

Kavelnummer: **BWL205973**

NL **02-VVG-8**

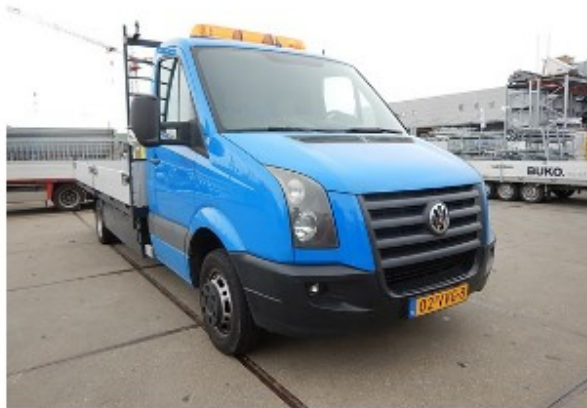
Nette pick up met wel wat bijgewerkte plekjes op achterwand cabine door lading schuren

Stuurbekrachtiging stuurt klein tikje zwaarder maar niks zorgelijks. 8-10, PM diesel injector gereinigd en diverse dingen verholpen. 28-4, Servicebeurt, flitslampen achter opgebouwd. Zwaailampbalk opgebouwd. Achteras service uitgevoerd. € 1.100,-

Pit voorruit

Achterwand bijgewerkt plekken

Rechts midden pit
