Mercedes-Benz SPRINTER V6

Kavelnummer: **BWL248395**

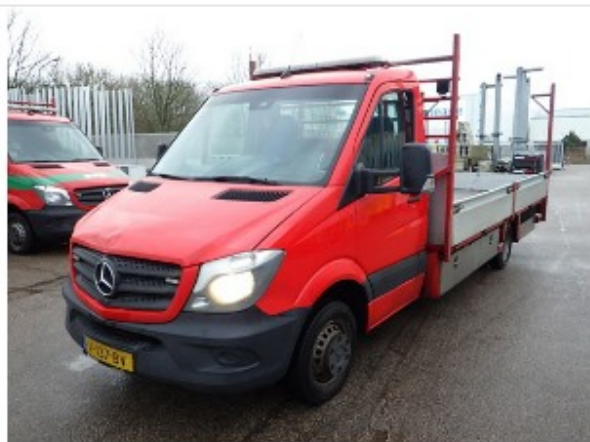
Roetfilter gereinigd op 287.818, 8-2023 Alle spanriemen en spanrollen vernieuwd 8-2023 a 1250,- Nox sensoren vervangen bij 285.000 km Grote beurt op 6-2022 bij 247.000 met alle filters en remsysteem Rondom remmen vernieuwd op 229.000 km en meer, 2.250,- Geeft bij echt volgas geven continu noodloop! Bij normaal rijden geen probelemen

Deuk motorkap

deuk in spatscherm
