Pacton T2 001

Soort voertuig: **Open wagen**

Kavelnummer: **BWL259266**

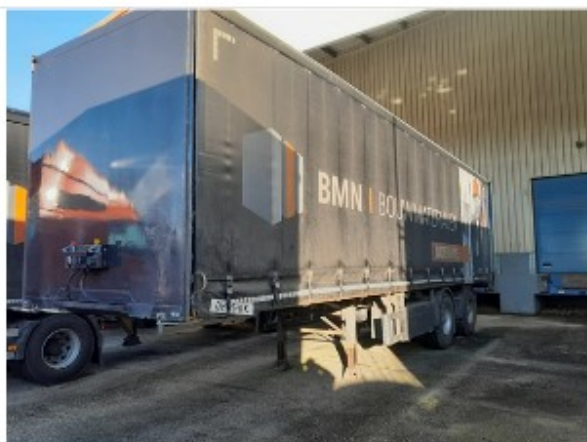
Veel laswerk: Gat in chassis boven luchtbalgen 1e as links en rechts, ook bevestiging luchtbalgen verrot Alle aanwezige slangklemmen slecht Gele luchtslang lekt Rechtsachter zeilspanner defect. Gat in kooiaap constructie, ook is deze op meerdere plekken ingescheurd Remklauwen 1e en 2e as zitten vast Komt niet aan zijn remvertraging en remt tevens scheef Losse deel bumper mist Onderzijde kopschot slecht Draaikrans bevestiging slecht en verroest
