Mercedes-Benz SPRINTER

Kavelnummer: **BWL249017**

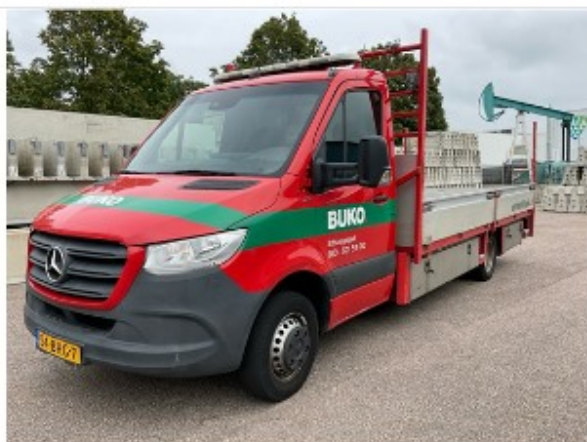
rem is soppig en geeft peilniveau aan Motorlampje brandt even i.v.m. lege accu waarschijnlijk. geeft ook aan motor laten draaien Bij snellere bochten trilling in aandrijflijn. Kruiskoppeling aandrijfjas of anders? Banden zijn wel op maar rechtuit geen trilling 2-24 NOx sensoren vervangen Katalysator vervangen 2100,- 11-23 Grote beurt met 1 verstuiver vervangen 2100,-
